Общество с ограниченной ответственностью
«Научно-производственное объединение «Ростар»

Отличительные признаки манжеты задней ступицы:

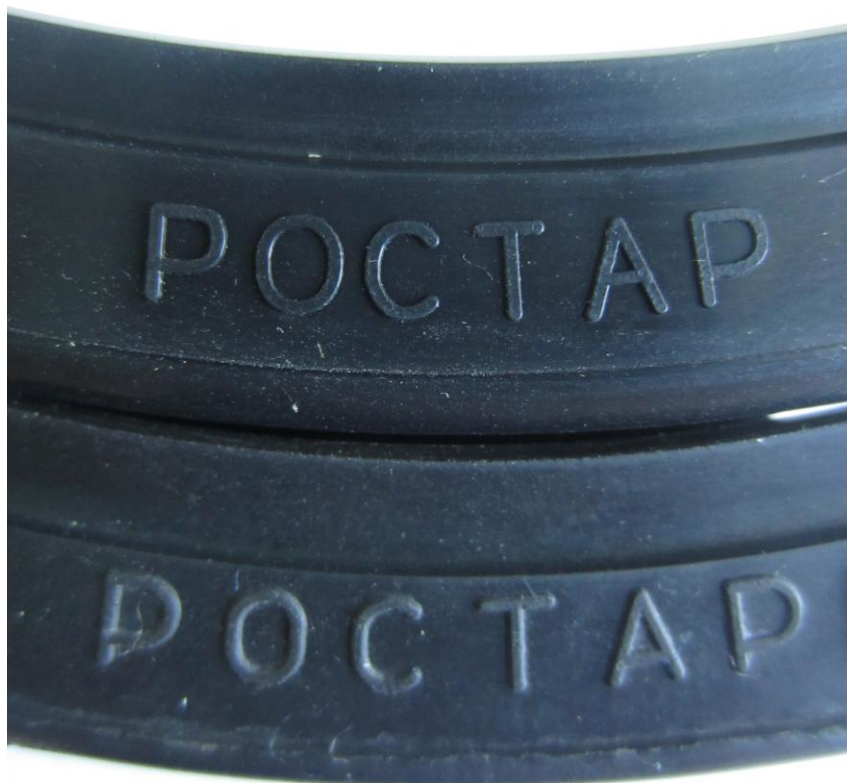
Различие №1. Межбуквенный интервал в маркировке предприятия-изготовителя «РОСТАР» (Фото №1.1):

- не оригинал: уплотненный межбуквенный интервал;
- Оригинал: разреженный межбуквенный интервал.

Фото №1.1. Межбуквенный интервал
в маркировке предприятия-изготовителя «РОСТАР»

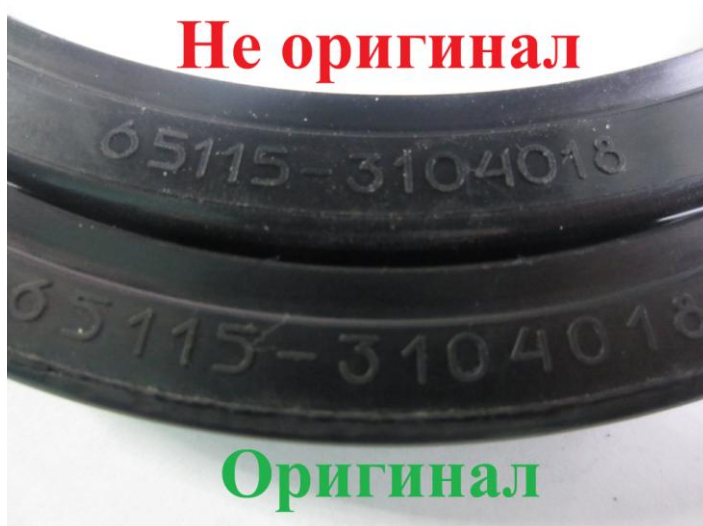
Различие №2. Межбуквенный интервал в маркировке с указанием манжеты по чертежу «65115-3104018 14x168-15» (Фото №2.1, фото №2.2):

- не оригинал: уплотненный межбуквенный интервал;
- Оригинал: разреженный межбуквенный интервал.

Фото №2.1. Межбуквенный интервал в маркировке с указанием манжеты по чертежу «65115-3104018 14x168-15»

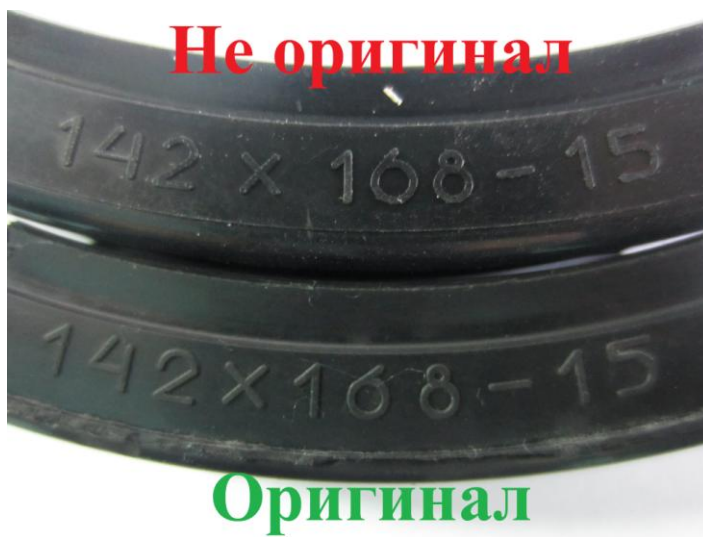
Фото №2.2. Межбуквенный интервал в маркировке с указанием манжеты по чертежу «65115-3104018 14x168-15»

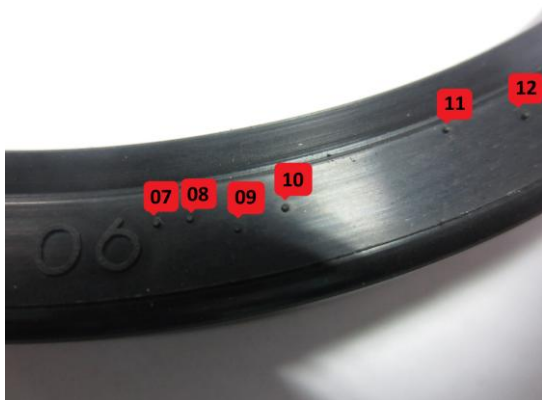
Различие №3. Количество и расположение точек, свидетельствующих о годе изготовления изделий (две последние цифры «06» и точки за каждый последующий год):

- не оригинал: количество точек равно шести- год изготовления манжета 2012. Точки расположены хаотично, неравномерно относительно друг друга (Фото №3.1):
- Оригинал: количество точек равно девяти- год изготовления манжеты 2015. Точки расположены равномерно относительно друг друга (Фото №3.2).

Фото № 3.1. Не оригинал: количество и расположение точек

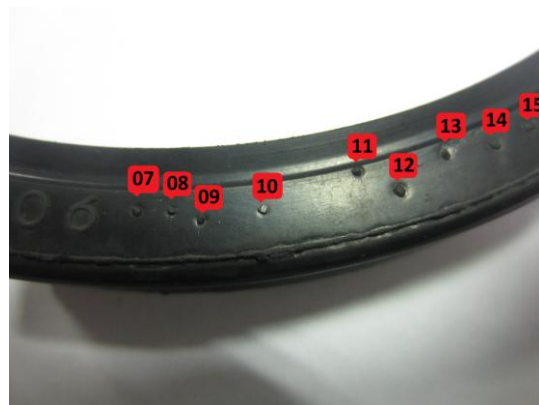
Фото №3.2. Оригинал: количество и расположение точек.

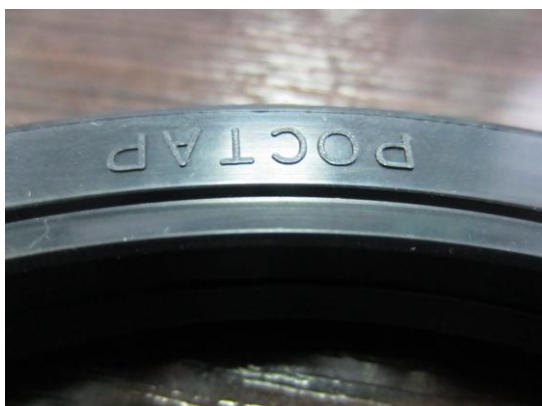
Различие №4. Наличие резинового облоя- излишки резины, остающиеся на детали после обработки:

- не оригинал: облой отсутствует (Фото №4.1, фото №4.2);
- Оригинал: облой присутствует (Фото №4.3, фото №4.4):

Фото № 4.1. не оригинал: отсутствие облоя.

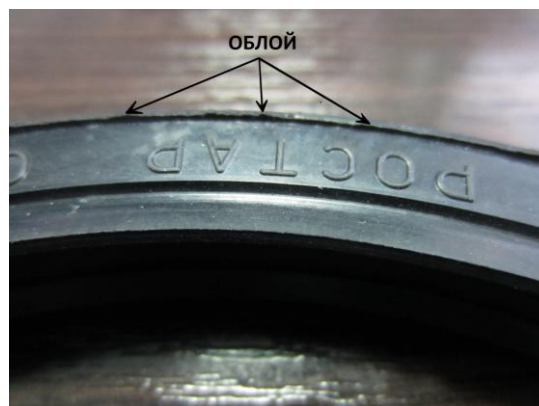
Фото № 4.3. Оригинал: наличие облоя.

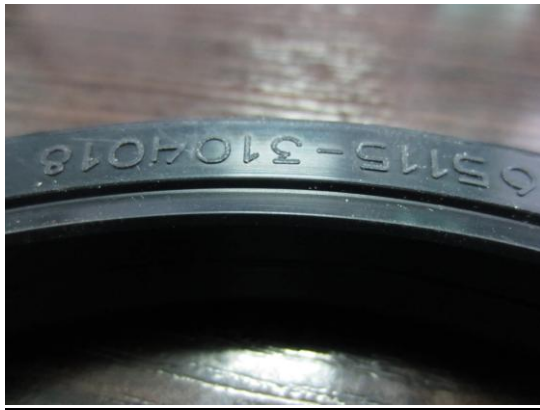
Фото № 4.2. не оригинал: отсутствие облоя.

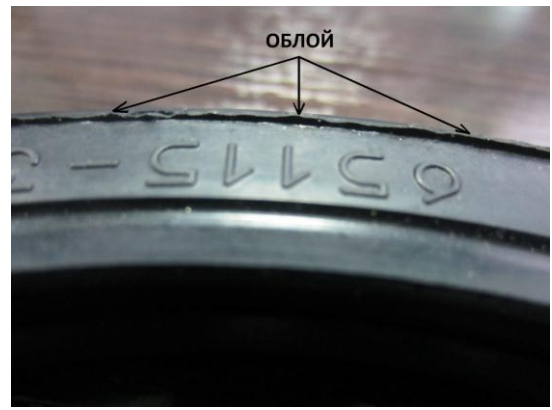
Фото № 4.4. Оригинал: наличие облоя.
